Kartlegging av edelkreps i Vannområde Leira-Nitelva 2018 – Leira med sidebekker

Rapport nr: 13/2018
Dato: 13/11/18
Forfatter: Pål Sindre Svae
Oppdragsgiver: Vannområde Leira - Nitelva
Emneord: Edelkreps, Leira, Gjermåa, Rotua, biotop, trusler, tiltak, Kverndalsbekken, Tveia

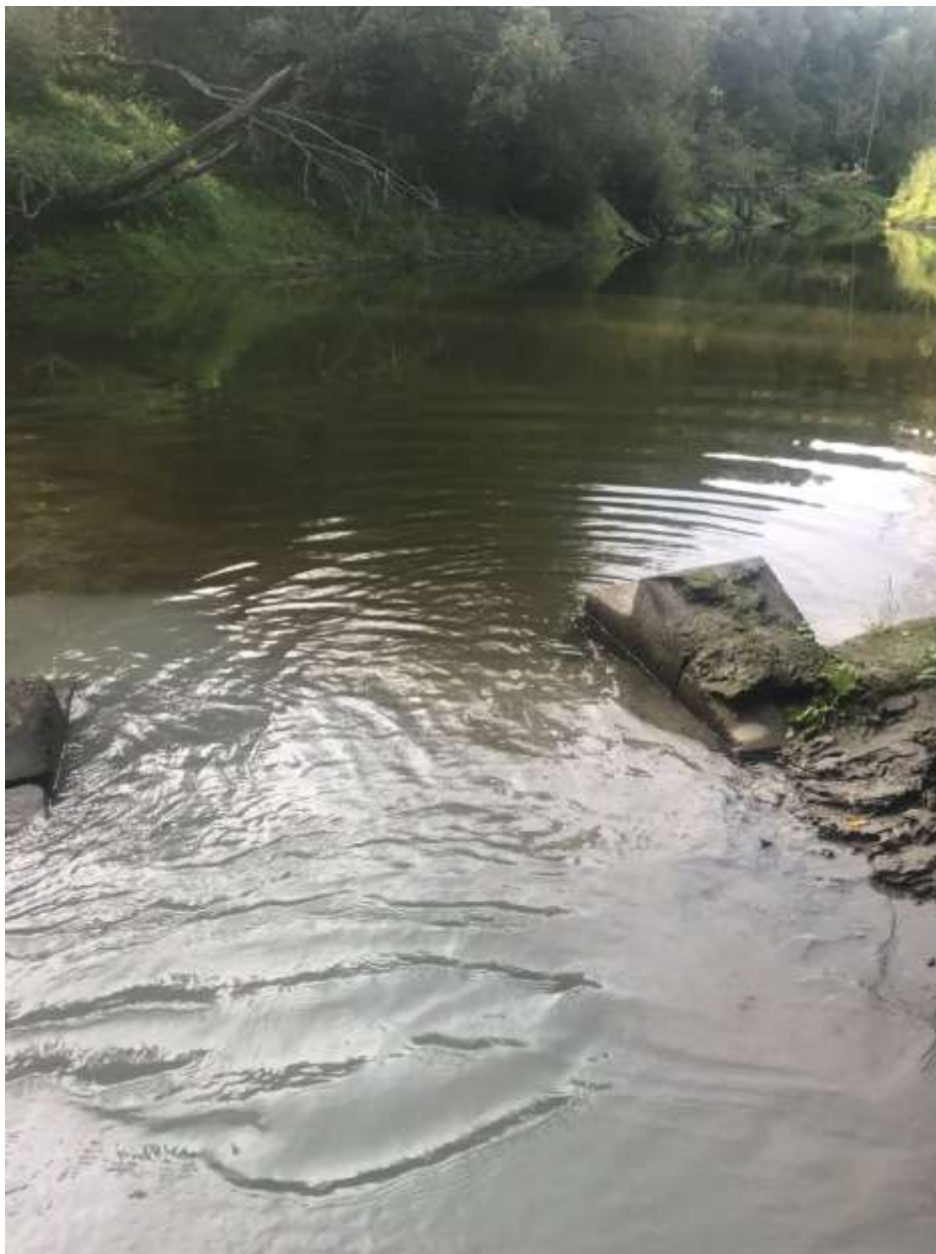
Bilde 2: Samløpet Tveia og Leira, ved Haga. Legg merke til leireskillet fra Tveia. Leira renner fra høyre i bildet. Renseanlegget Gardermoen ligger rett nedstrøms utløpet av Tveia.

Det er flere renseanlegg i Leira og tilstøtende bekker. To renseanlegg i Ullensaker kommune har utslipp til Leira – Gardermoen renseanlegg og Kløfta renseanlegg. Det ble ikke fanget kreps nedstrøms renseanleggene, men det er flere grunner til det.
